レーザー溶接修理例1

レーザー溶接修理例 2

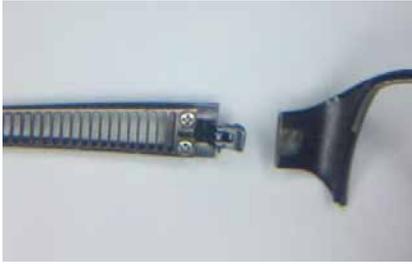
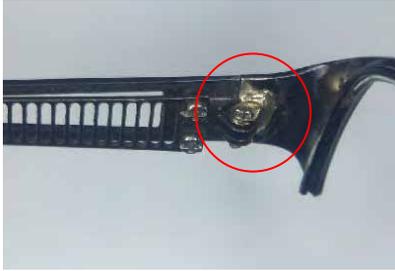
丁番ロー離れ

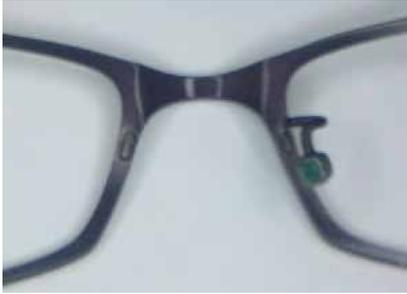
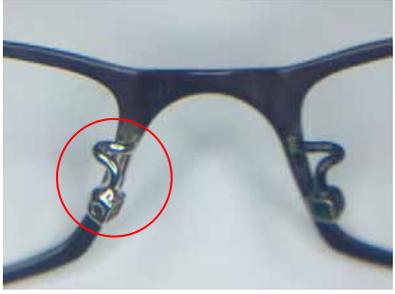
クリングス折れ
部品なし

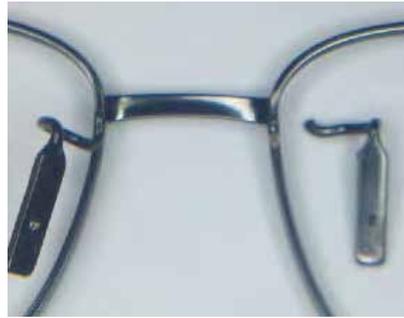
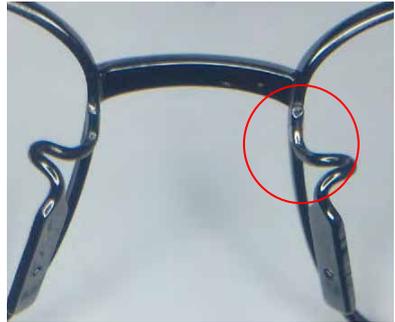
クリングス折れ
部品あり

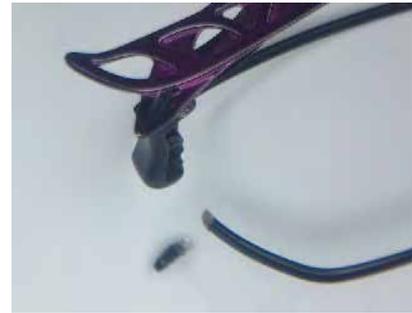
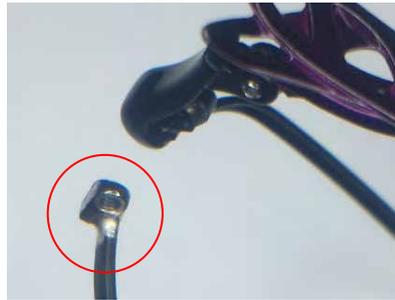
レンズ止め部
ロー離れ

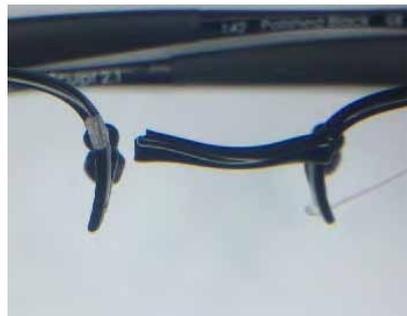
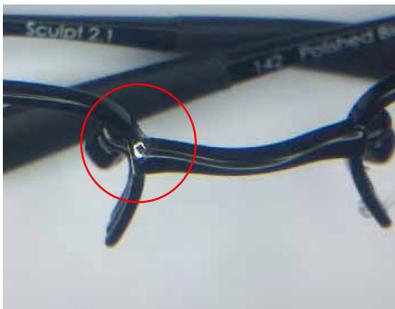
ブリッジロー離れ

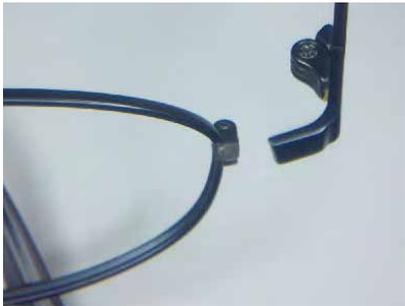
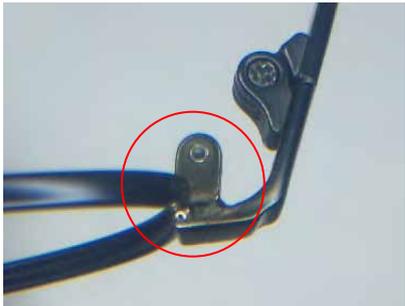
智部分ロー離れ

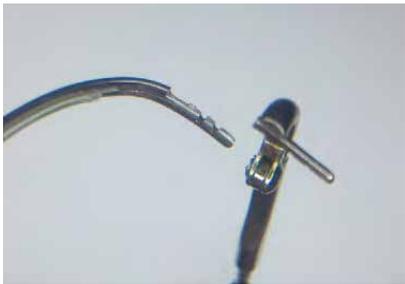
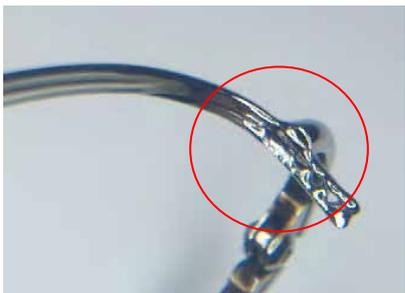
ナイロールフレーム
リム切れ

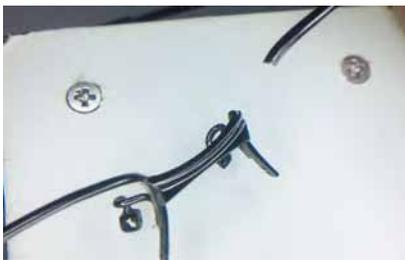
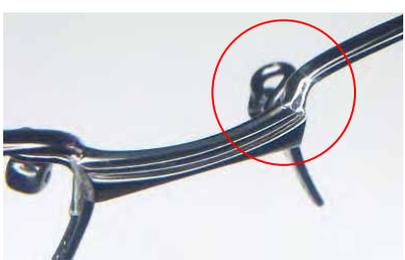
ナイロールフレーム
リム切れ

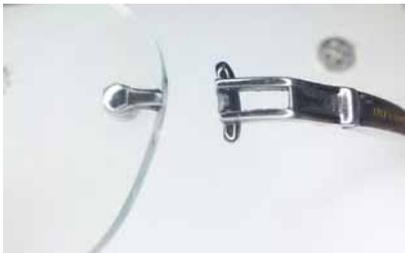
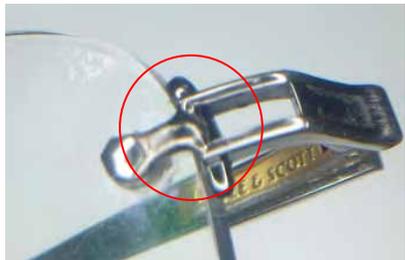
ツーポイントフレーム
レンズ止め折れ

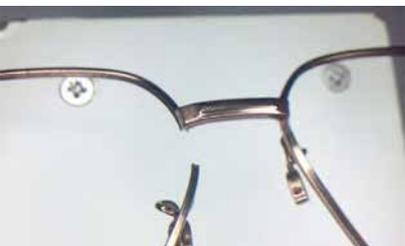
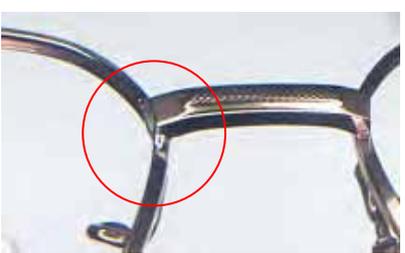
メタルフレーム
リム切れ

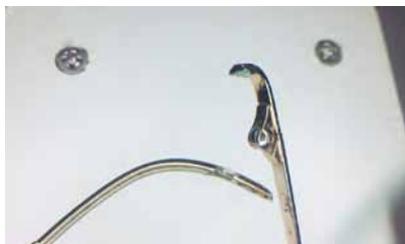
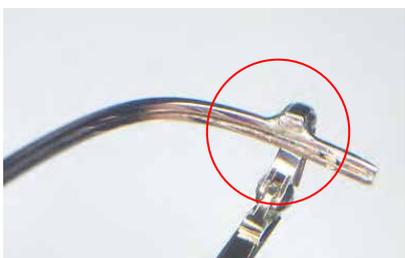
ナイロールフレーム
智部分ロー離れ
